**Esempio 1: indagine termica galleria stradale**

**Esempio 2: indagine termica galleria**

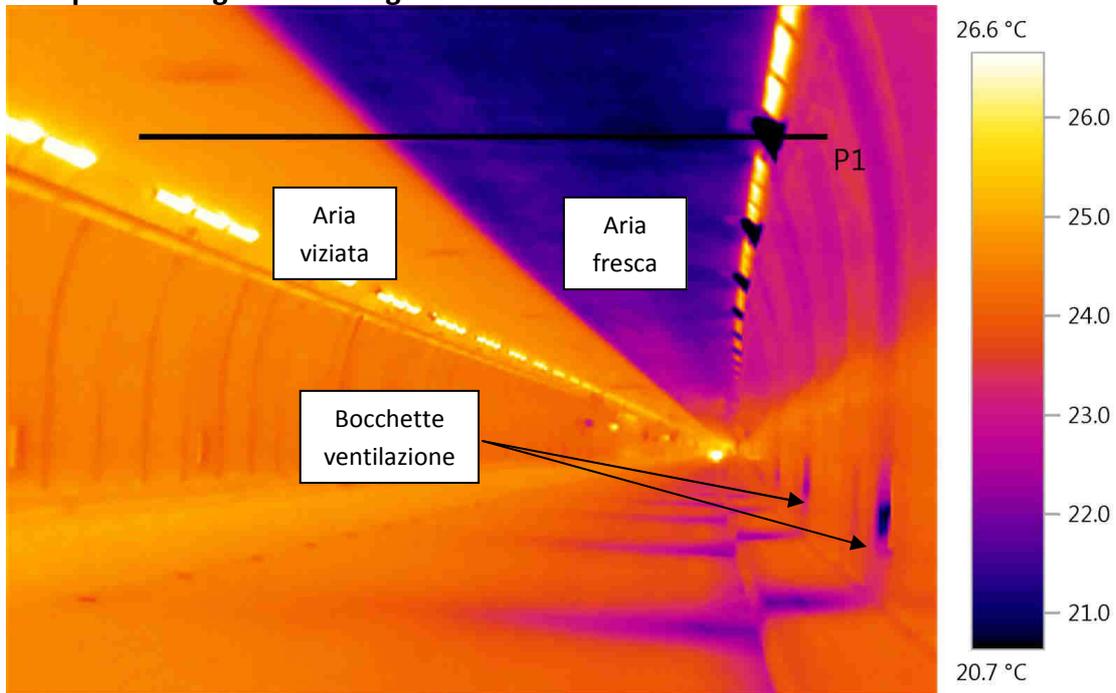
Andamento temperatura nei due diversi canali di ventilazione disposti sopra la carreggiata, a sinistra il canale dell'aria viziata (calda) a destra il canale aria fresca in funzione. Si nota la fuoriuscita di aria fresca dalle bocchette poste a destra delle carreggiate.

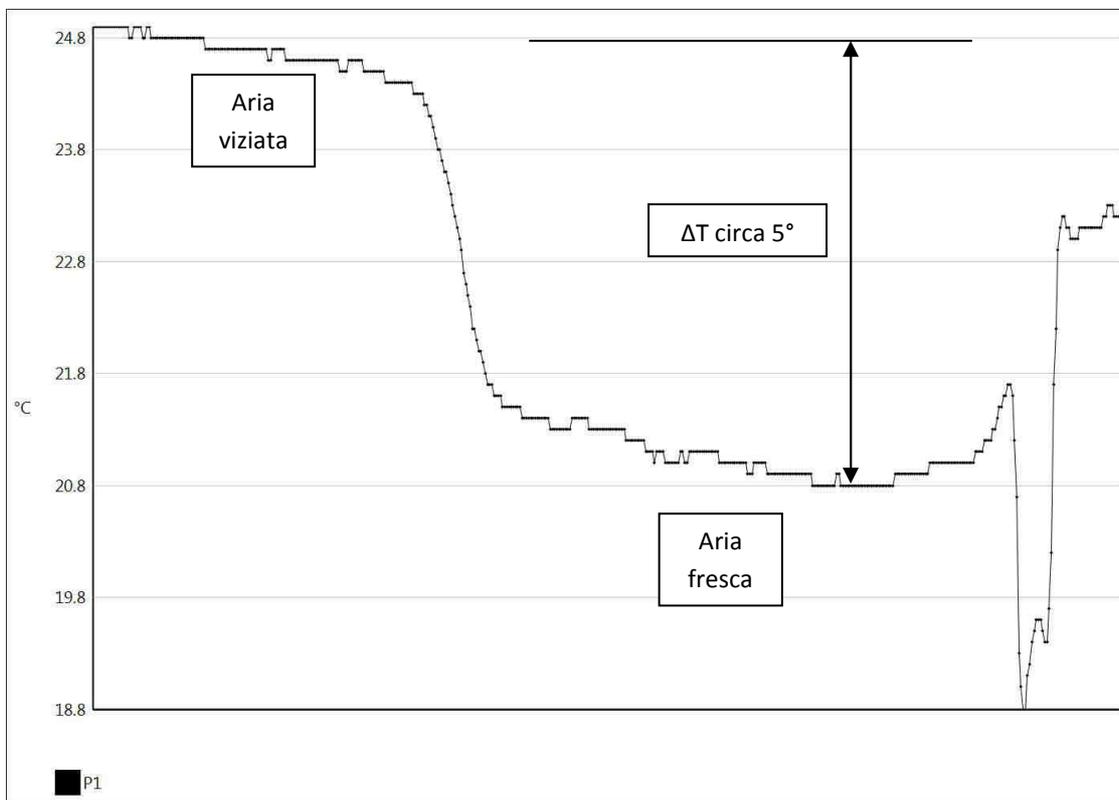
Grafico andamento temperatura soletta (vedi foto sopra)

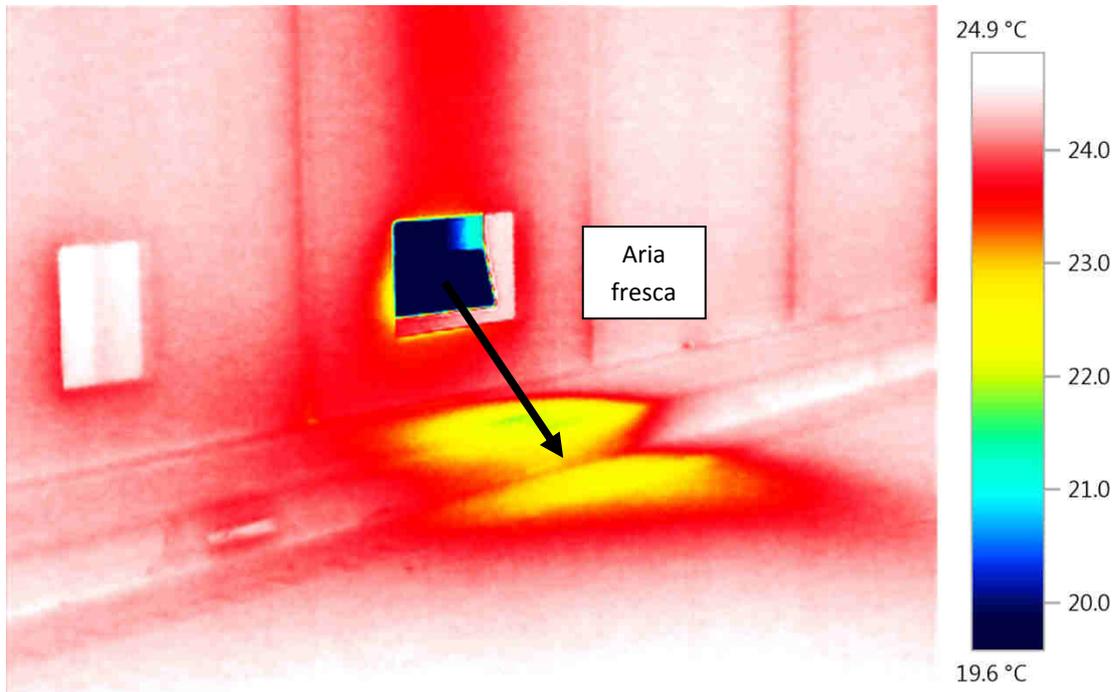
Effetto dell'immissione di aria fredda nel vano carreggiata da una bocchetta di aerazione.

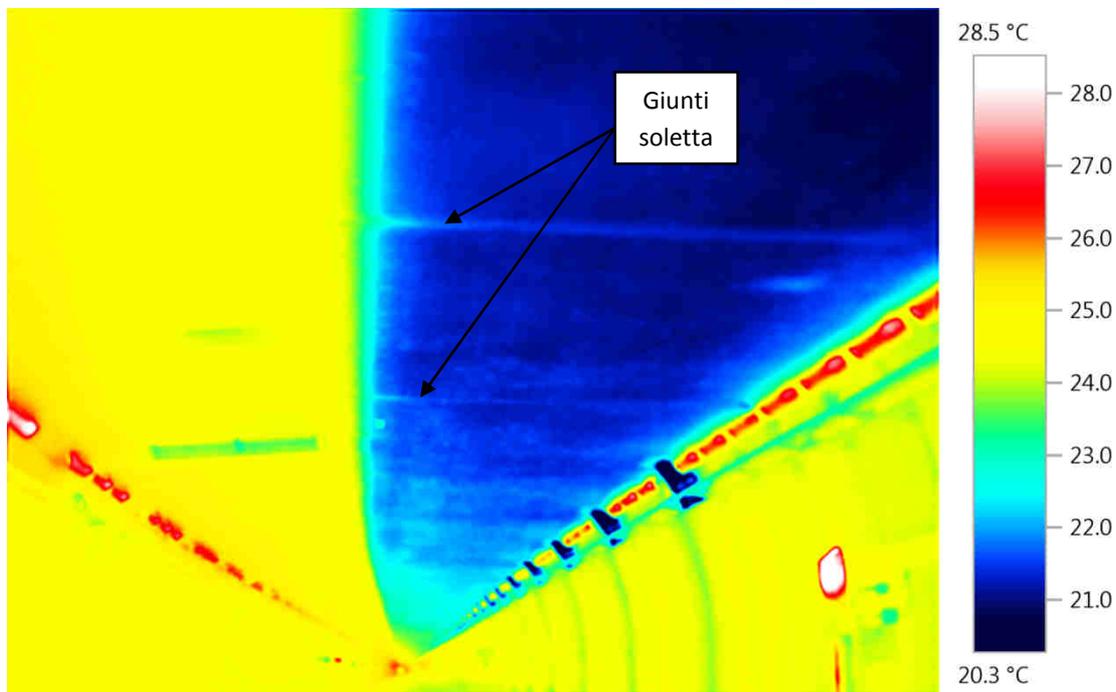
Dettaglio lato inferiore soletta dei canali di ventilazione, aria viziata (calda) a sinistra e aria fresca a destra. A destra si possono notare i giunti tra i blocchi della soletta.

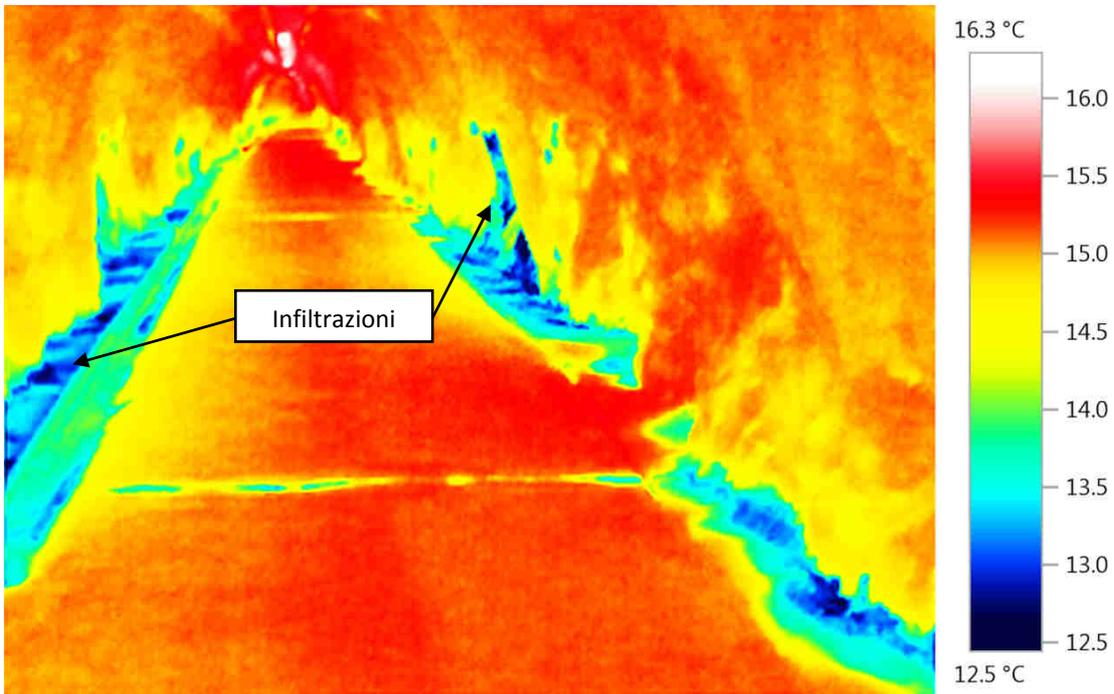
Infiltrazioni di acqua fredda in un cunicolo ventilato a 2000 m dall'imbocco

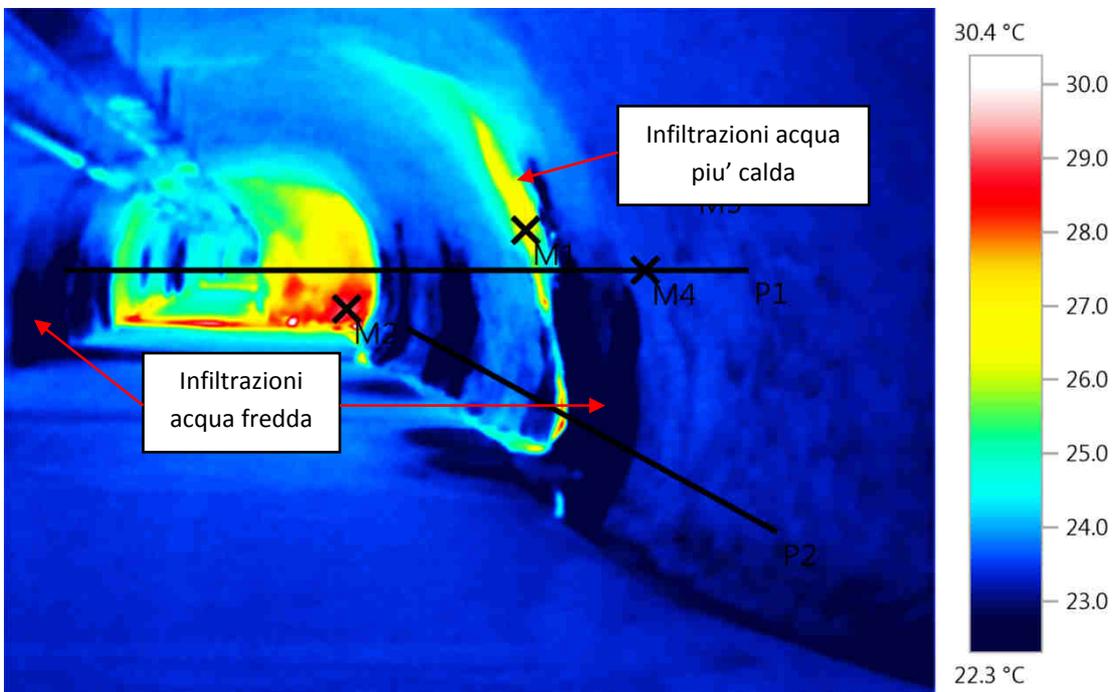
Infiltrazioni di acqua con varie temperature, in giallo acqua più calda e in nero più fredda dell'ambiente circostante. La zona calda al centro dell'immagine è determinata dalla vicinanza di un locale tecnico.

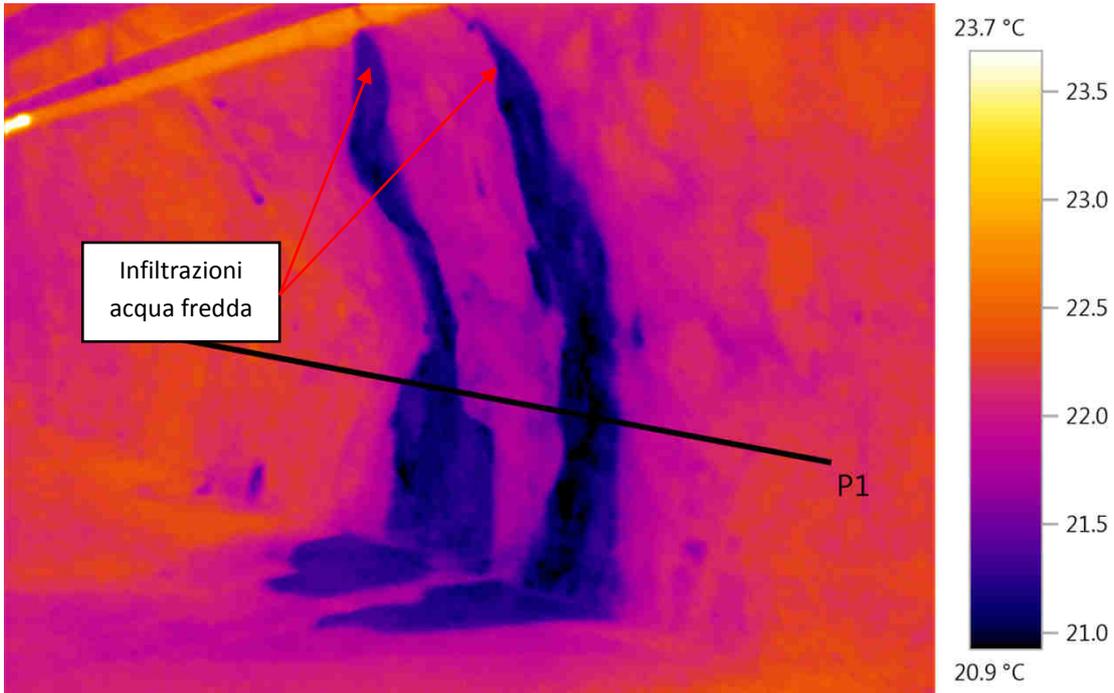
Dettaglio infiltrazioni di acqua dietro il rivestimento in calcestruzzo spruzzato.

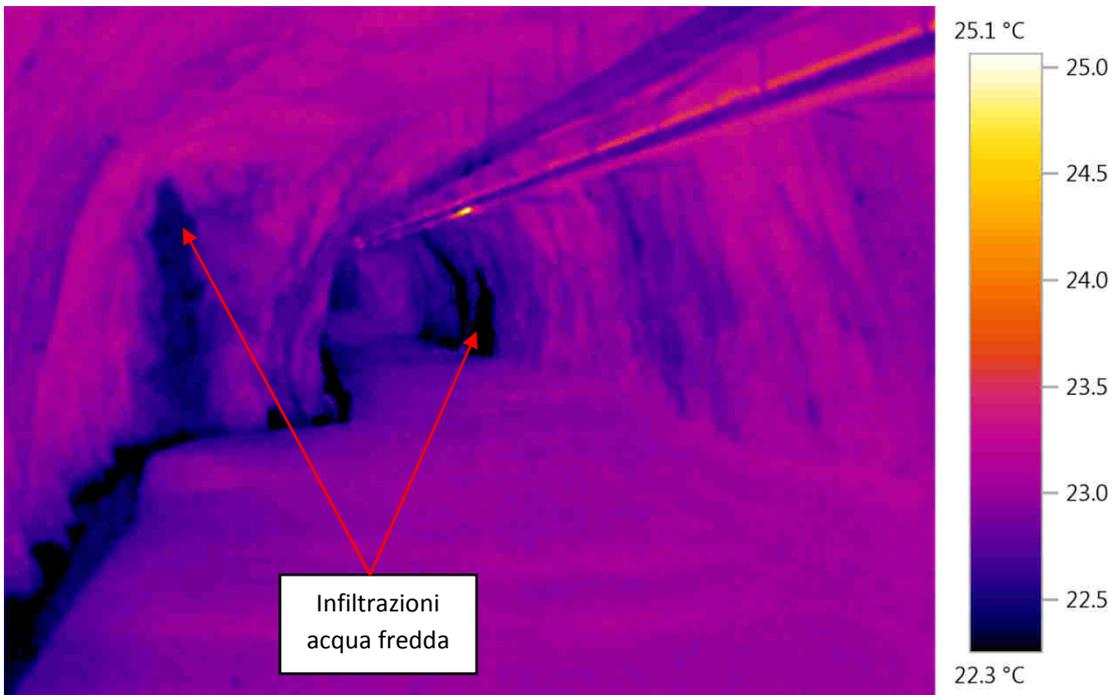
Cunicolo con infiltrazioni di acqua poste dietro il rivestimento di calcestruzzo spruzzato.

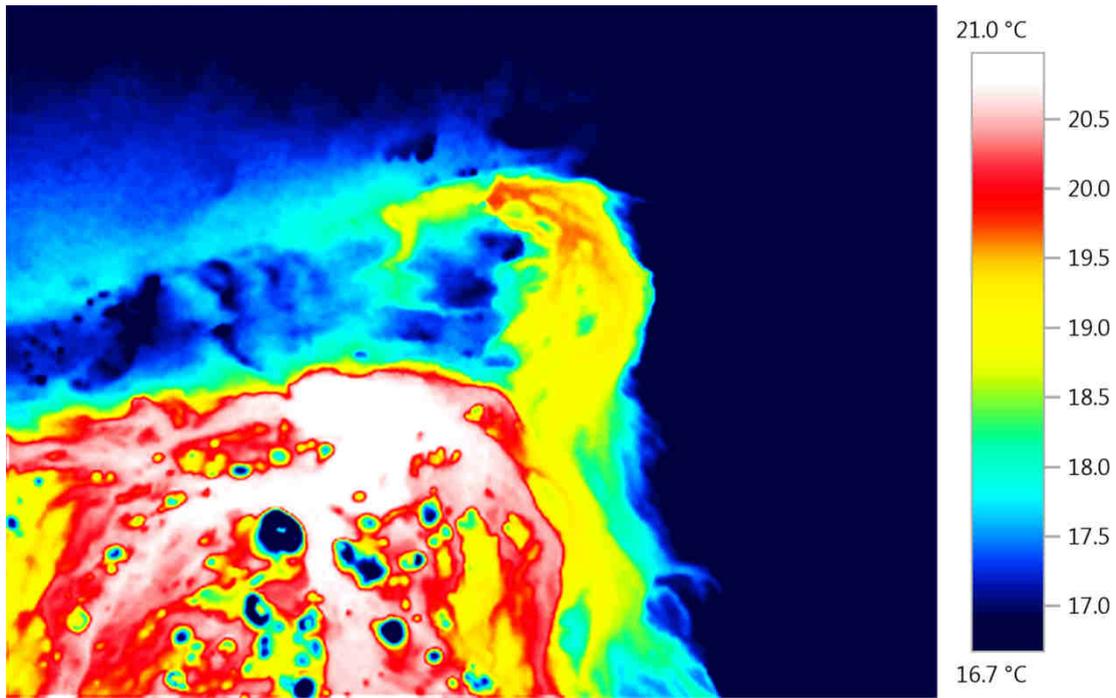
Esempio infiltrazioni di acqua dal pavimento, incontro di acqua con 2 temperature diverse.
